# **Entwicklung und Anwendung von evakuierten höchsteffizienten Dämmungen für Gebäude (Vakuumdämmung für Gebäude)**

## **Abschlussbericht**

**Report ZAE 2 - 1203 - 21 (2003)**

## Abschlussbericht VIP - DEMOOBJEKTE

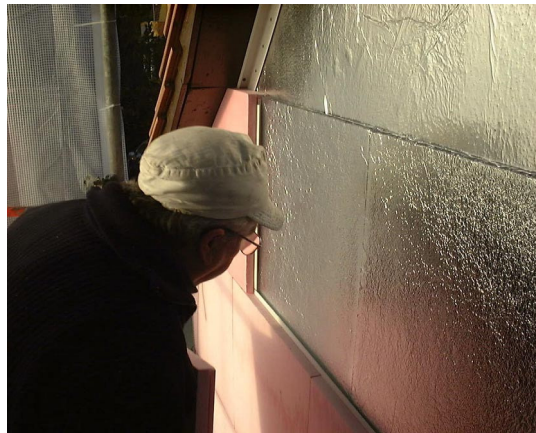
Abbildung 3: Installation des VIP-WDVS bei der Sanierung der Giebelfassade.

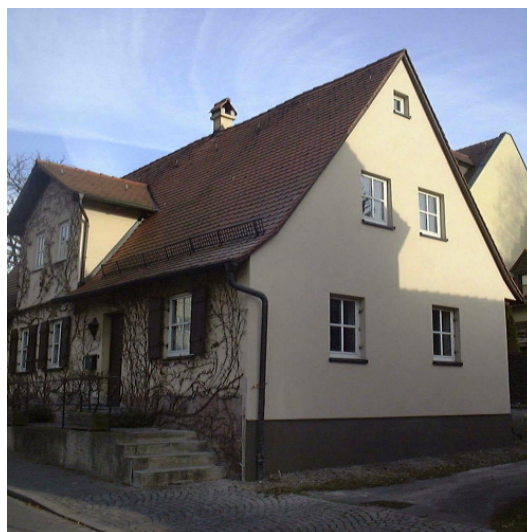
Abbildung 4: Ansicht der mit dem VIP-WDVS sanierten Giebelfassade.

Insgesamt ließen sich die VIPs gut in die Schienenkonstruktion integrieren. Problematisch war das ungeschützte Handling der VIPs, vor allem beim Transport von der Palette, über das Gerüst bis zur Integration in die PVC-Schiene. Eine Anlieferung der VIPs in kleineren kompakten Kartons, die auf das Gerüst gehoben werden können, so dass die VIPs aus dem Karton heraus direkt eingebaut werden können, wäre von Vorteil. Eine Alternative wäre, die VIPs zusätzlich mit einem mechanischen Schutz zu versehen.

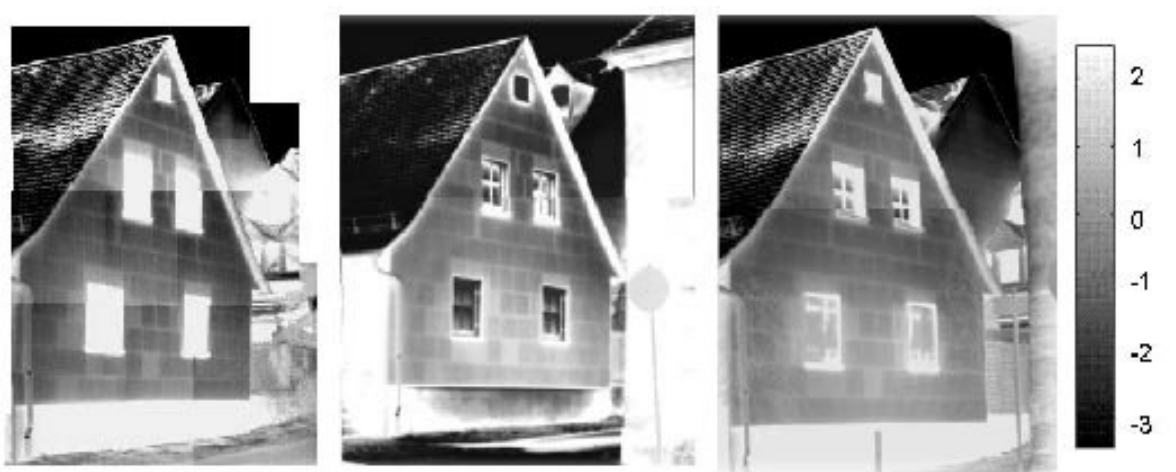
Abbildung 5: IR-Aufnahmen der Giebelfassade unmittelbar nach der Sanierung (links: 2001), nach einem Jahr (mitte: 2002) und nach zwei Jahren (rechts: 2003).

werden konnte. Bei den einzelnen IR-Aufnahmen kann man aufgrund der hervorragenden Tempurauflösung der Kamera von ca. 0,05 K die PCV-Schienen und sogar die Fugen zwischen den VIPs erkennen. Der Temperaturunterschied zwischen Fuge und VIP-Mitte beträgt ungefähr 0,7 K. Bei allen drei IR-Aufnahmen sind hellere Flächen zu erkennen. Dies sind zum Teil XPS-Passtücke, wie sie z.B. über den Fensterstürzen eingesetzt wurden, zum Teil handelt es sich dabei auch um belüftete VIPs. Eindeutig als belüftete VIPs lassen sich mindestens drei Paneele identifizieren. Dabei handelt es sich um die VIPs direkt unterhalb des linken Fensters und daneben ein VIP zwischen den beiden unteren Fenstern. Am linken Fenster sind weitere hellere Stellen zu erkennen, wobei hier teilweise Passtücke verwendet wurden. Die Anzahl der belüfteten VIPs ist nicht das entscheidende Kriterium für die Funktionsfähigkeit des VIP-WDVS, da die VIPs eventuell bei Transport oder beim Einbau beschädigt worden sind. Wichtiger ist der Vergleich der Aufnahmen zwischen den einzelnen Jahren. Hier ist zu erkennen, dass sich im Lauf der Jahre kein weiteres VIP belüftet hat, d.h. alle VIPs wurden vor oder beim Einbau beschädigt. Die fehlerfrei eingebauten VIPs sind, wie die Aufnahmen zeigen, alle voll funktionsfähig. Auch die Putzoberfläche ist nach mehr als zwei Jahren in einwandfreien Zustand. Es sind keinerlei Verfärbungen, Risse oder sonstige Schäden zu erkennen.

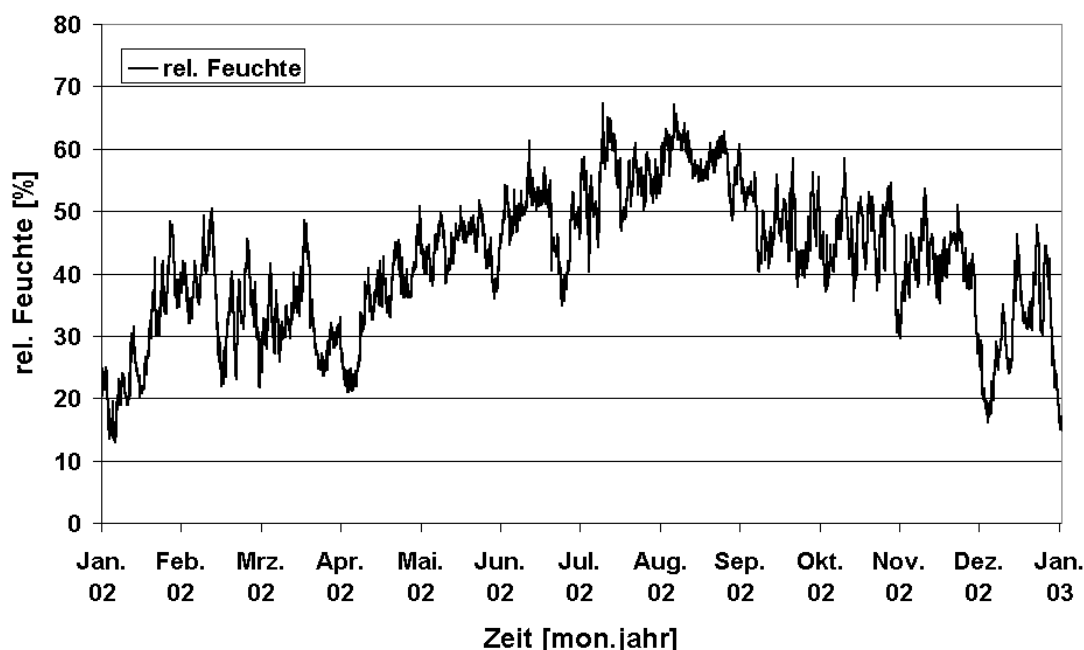
Abbildung 6: Rel. Feuchte im Mauerwerk (innenseitig in 15 cm Tiefe) im Bereich des Deckenaufagers.

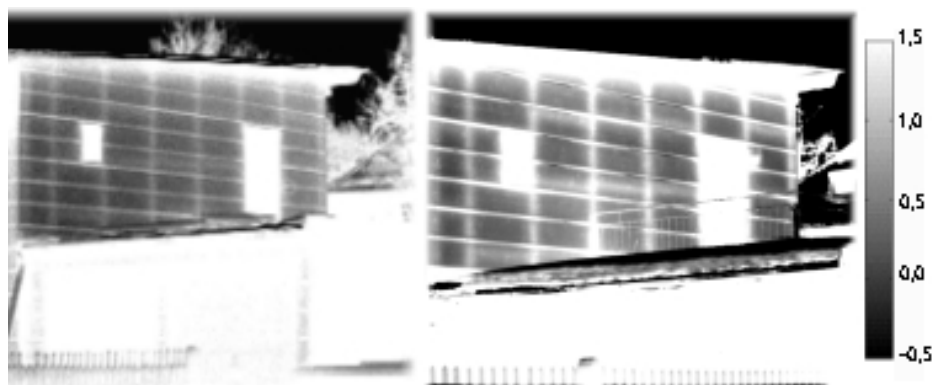
Abbildung 12: IR-Aufnahme der Westfassade in Schwarz-Weiß-Darstellung.

Deutlich ist die vertikal verlaufende Konterlattung an den hellen (wärmeren) Linien zu erkennen. Es sind zwei Arten horizontal verlaufender Linien zu sehen, die zum einen von den außen aufgeschraubten Aluminiumleisten und zum anderen von den Wärmebrücken der Fugen zwischen den VIPs hervorgerufen werden. Weil sich die Fugen und Konterlattung hell abzeichnet, können die einzelnen VIPs in der Fassade lokalisiert werden. Wäre ein VIP defekt, so erhöht sich die Oberflächentemperatur und der Bereich wird heller. In der Abbildung ist dies nicht festzustellen, so dass alle VIPs beim Einbau und auch nach einem Jahr noch in Ordnung sind. Die Abbildung 13 zeigt die IR-Aufnahme eines Teils der Ostfassade. Wiederum sind die hellen Linien durch Konterlattung, Aluminiumleiste und Fugen zu erkennen. Bei den etwas helleren Bereich unterhalb des kleinen oberen Fensters handelt es sich mit relativ hoher Sicherheit um ein belüftetes VIPs (eventuell ist noch ein zweites VIP links neben dem unteren Fenster beschädigt). Auch an der Nordseite könnten zwei weitere VIPs belüftet sein, während an der Südseite keine defekten VIPs erkennbar sind. Die Identifizierung beschädigter VIPs ist schwierig. Anhand der Originalaufnahmen der Kamera lassen sich allerdings die defekten VIPs besser erkennen als anhand der hier gezeigten Graphiken.

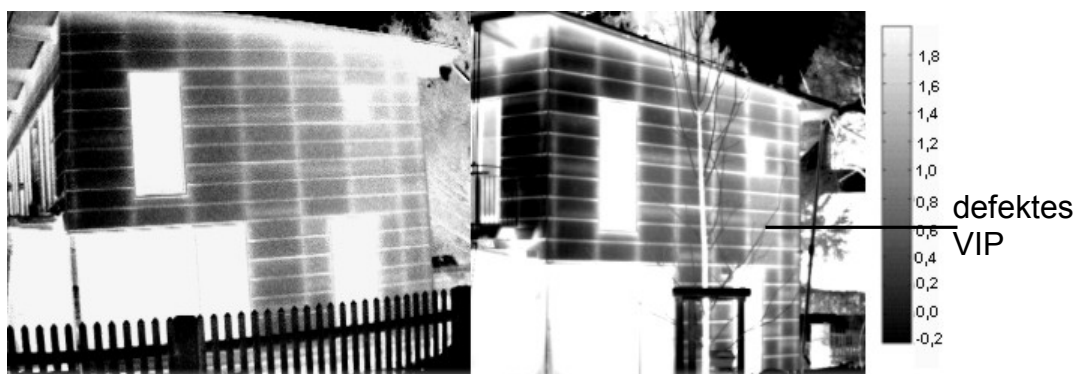
Abbildung 13: IR-Aufnahme der Ost-Fassade.

Die Tatsache, dass trotz sorgfältigen Einbaus ein paar wenige VIPs belüftet sind, zeigt, dass beim ungeschützten Handling der VIPs (im Werk, beim Transport oder beim Einbau) eine Beschädigung nicht gänzlich ausgeschlossen werden kann. Im Fall von Mikrolöchern besteht die Gefahr, dass die Beschädigung nicht erkannt wird und fehlerhafte VIPs eingebaut werden. Entweder müssen die VIPs besser geschützt oder es muss zusätzlich zur Qualitätssicherung im Werk eine Qualitätskontrolle vor Ort möglich sein. Unabhängig von dieser Verarbeitungsproblematik ist auch bei diesem Bauvorhaben festzustellen, dass sich keine VIPs im eingebauten Zustand belüftet haben, so dass die Funktionsfähigkeit der Fassade bestätigt werden konnte.

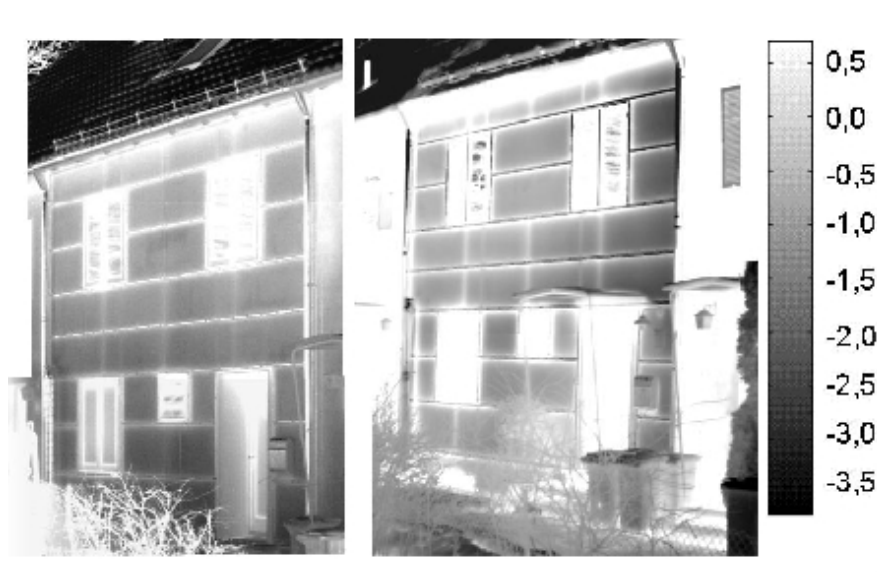
Abbildung 20 veranschaulicht die IR-Aufnahmen nach dem Einbau und nach einem Jahr. Die horizontal verlaufenden Linien werden durch das außenseitig angeschraubte Stahl-Hespenprofil verursacht. Relativ schwach sind vertikal verlaufende Linien zu erkennen, die die Fugen zwischen VIPs darstellen. Bei der IR-Aufnahme im Jahr 2002 nach dem Einbau sind keine beschädigten VIPs zu erkennen. Auch bei der Aufnahme im Jahr 2003 ist die Fassade in Ordnung. Lediglich unten links neben der Eingangstür ist eine hellere Stelle zu erkennen, die ein belüftetes VIP vermuten lässt. Hierbei könnte es sich zum erstenmal um ein VIP handeln, dass sich nachträglich im eingebauten Zustand belüftet hat. Was aber die Ursache der Belüftung ist, kann erst nach Ausbau des VIPs ermittelt werden. Wie bei dem Demonstrationsobjekt Neubau sind nochmals IR-Aufnahmen nach 4 Jahren vorgesehen, um das weitere Verhalten der VIPs zu dokumentieren. Falls weitere VIPs belüften, können diese ausgetauscht und nach Möglichkeit die Ursache der Beschädigung festgestellt werden.

Abbildung 20: IR-Aufnahme nach unmittelbar nach Einbau der VIPs (links: 2002) und nach einem Jahr (rechts: 2003).

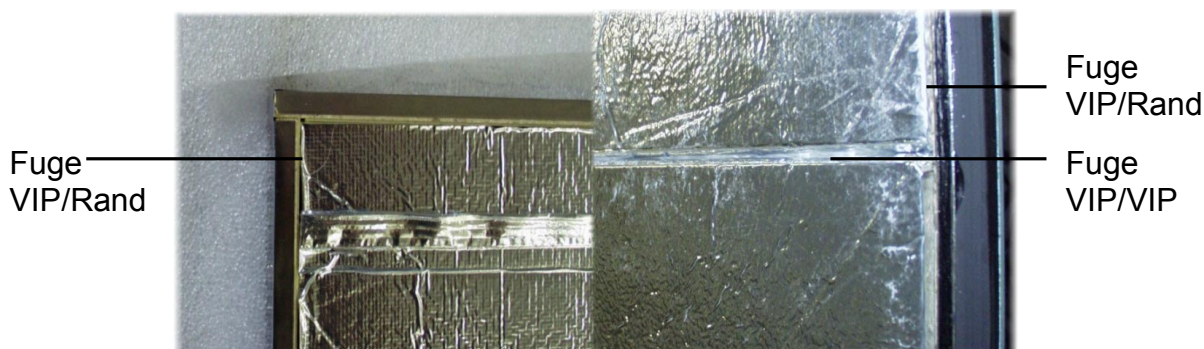
Im Rahmen des Bauvorhabens wurden zu Testzwecken unterschiedliche Systeme verwendet. So wurden neben den hauptsächlich eingesetzten Purenitabstandshaltern einige wenige Elemente mit Edelstahlabstandhalter gefertigt. Auch wurden verschiedenen VIPs zum einen von der Fa. Wacker Ceramics und zum anderen von der Fa. va-Q-tec AG eingesetzt. Der negative Einfluss der Edelstahlabstandhalter ist anhand der IR-Aufnahmen (s. Kapitel 4.3.2) deutlich zu erkennen. Ein Unterschied zwischen den verschiedenen VIPs wurde unmittelbar nach beim Einbau festgestellt. Durch die umgelegte Faltung bei den VIPs der Fa. Wacker Ceramics entstanden Fugen zwischen VIP und Abstandhalter und zwischen einzelnen VIPs (wenn mehrere VIPs in ein Brüstungselement eingelegt wurden), die bei Sonnenschein auf der raumzugewandten Seite sichtbar wurden, da die Transluzenz der emaillierten Gläser ein Durchscheinen des Sonnenlichtes nicht vollständig unterdrücken konnte. Diese Brüstungselemente mussten nochmals ausgebaut werden, um die Fugen mit einem lichtundurchlässigen Kleband abzukleben. Abbildung 24 veranschaulicht den Unterschied in der Fugenausbildung je nach verwendetem VIP-Typ.

Abbildung 24: Fugen- und Randausbildung von VIPs in Brüstungselementen (links: va-Q-seam-Technik der Fa. va-Q-tec AG, rechts: umgelegte Folienränder wie sie bei Wacker Ceramics Produkten auftreten).

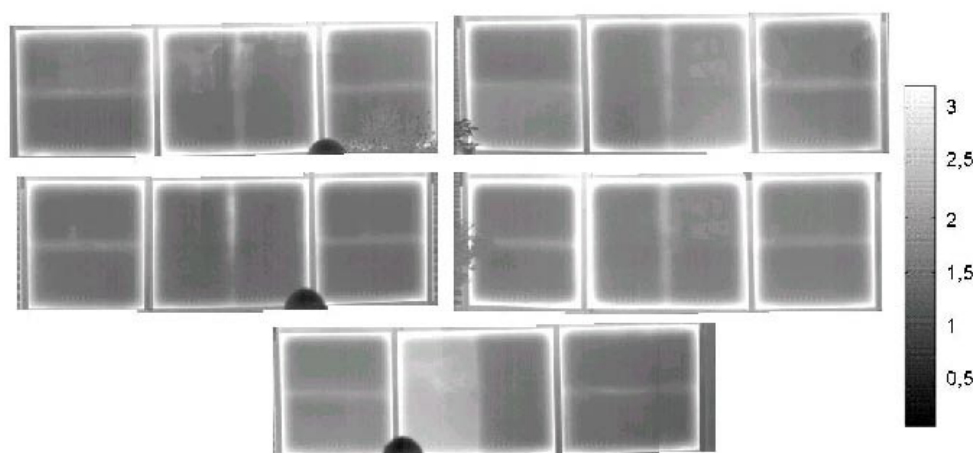
Abbildung 27: IR-Aufnahmen der Brüstungselemente im Krankenhaus Erlenbach im Jahr 2003.

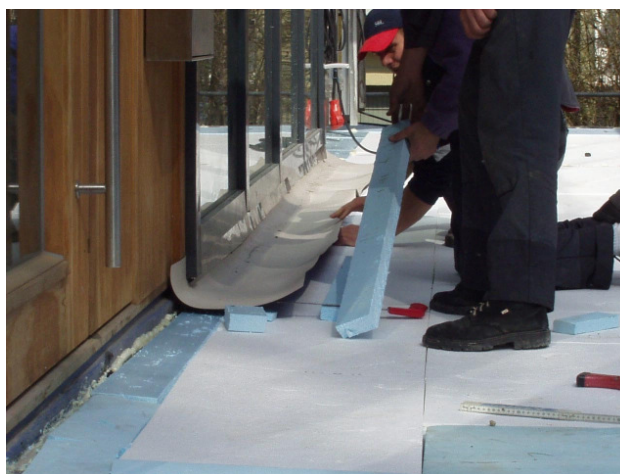
Abbildung 38: Einbringen der EPS-ummantelten VIPs zur Dämmung des unterkellerten Außenbereiches.

Der große Vorteil der EPS-ummantelten VIPs ist das problemlose Handling auf der Baustelle, wie dies auch in der Abbildung zu sehen ist. Andererseits besteht dann die Gefahr, dass die Elemente ohne jede Sorgfalt behandelt werden. Zudem fehlt bei einer vollständigen EPS-Umhüllung die Möglichkeit, eine Qualitätskontrolle der VIPs (z.B. durch Sichtkontrolle) durchzuführen. Dennoch ist die Anwendung geschützter VIPs eine gute Alternative zu der schadensanfälligen ungeschützten Verarbeitung. Zu beachten ist allerdings der Einfluss der EPS-Randes auf die Wärmedämmung. Während der U-Wert im ungestörten Bereich  $0,28 \text{ W}/(\text{m}^2\text{K})$  beträgt, verschlechtert sich die Dämmwirkung durch den 1 cm breiten EPS-Rand bei einer Elementgröße von  $50 \text{ cm} \times 50 \text{ cm}$  auf  $0,35 \text{ W}/(\text{m}^2\text{K})$ .
