VIP in der Architektur: Zwei ganzheitliche Prototypen Bestand/ Neubau aus Sicht der Planer

Florian Lichtblau / Nicole Jendges, Lichtblau Architekten BDA

1. Prototyp Neubau 2-Liter-Haus in Holz mit VIP

2. Prototyp Erneuerung Reihenhaus (Bj. 1956) mit VIP

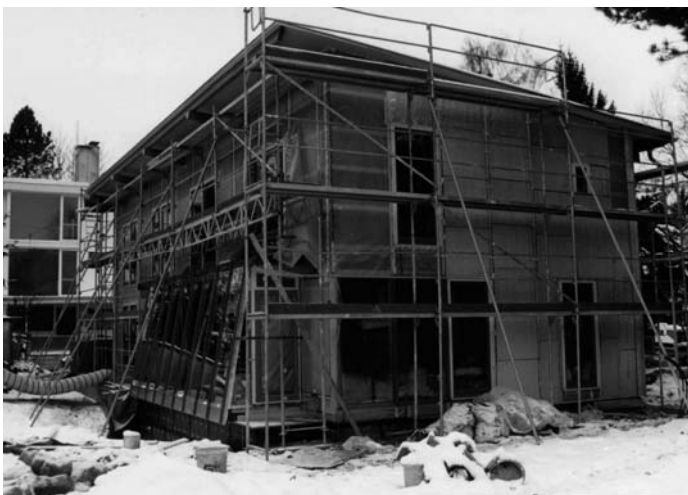
Bild 5: Baustelle von Ost, VIP

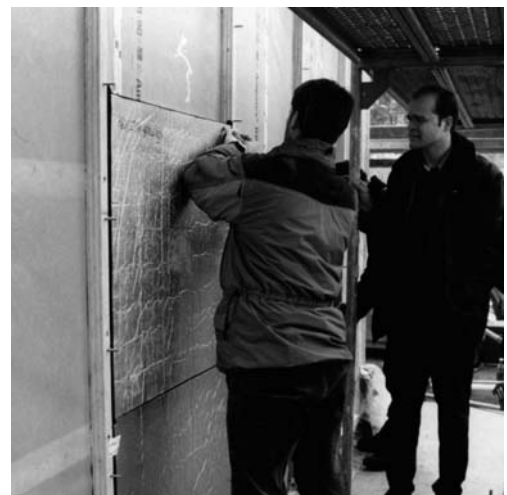
Bild 6: VIP zwischen Riegelwerk

- Außenwand opak, einlagig 40 mm zwischen Holzleisten
- Außenwand mit Kollektorintegration, zweilagig 30 mm zwischen Metallschienen
- Decke über OG, 30 mm einlagig zwischen Holzleisten
- Außentüren, 20 mm einlagig zwischen Holzplatten

Die entwickelten Detaillösungen zeigen die breiten Variationsmöglichkeiten des Systems auf, ein Austausch belüfteter VIP-Elemente bleibt jederzeit möglich. Einfachlösungen zwischen Holzlatten, Dachuntersicht und Fassaden ermöglichen standardisierte Paneelgrößen. Lieferkonditionen und Qualitätssicherung bis zur Baustelle wiesen erhebliche, aber durchaus lösbare Defizite auf. Das Einsetzen der ungeschützten VIPs in die jeweilige Unterkonstruktion über umlaufendes Komprimband verlief dagegen völlig problemlos.

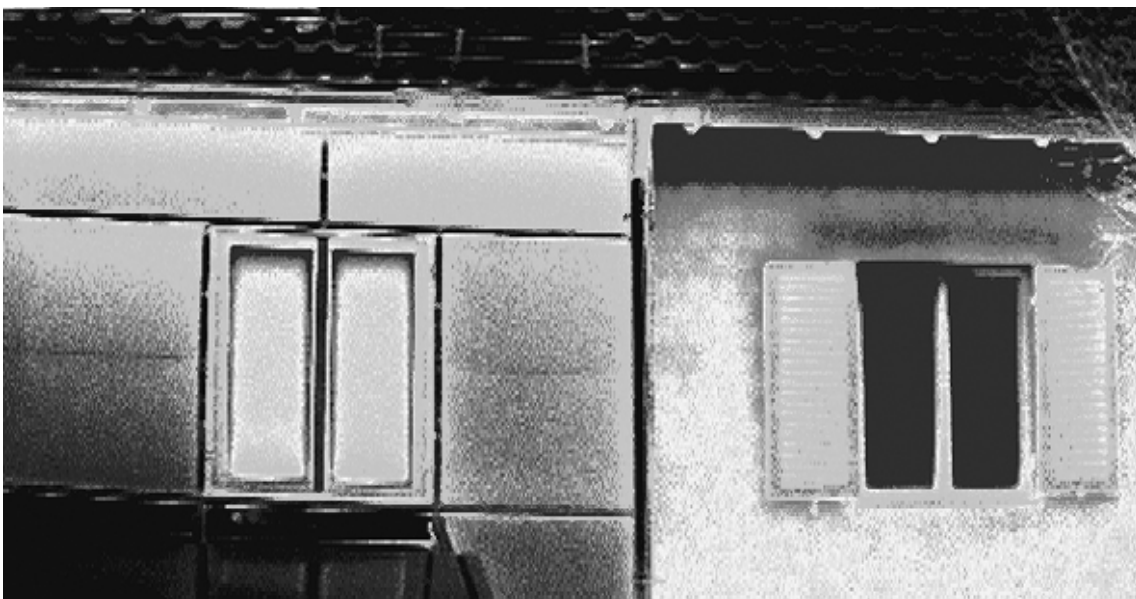
Bild 12: Thermografie mit Nachbarhaus, März 2002, t_i links = 23°C , t_i rechts 17°C , $t_a = -4^\circ\text{C}$

Der Wärmebedarf für Heizung und Warmwasser wurden auf ca. 10% (!) des Altzustandes gesenkt, der erzielte Raumkomfort kann als ideal gelten. Progressive Amortisation bilden der Niedrigstverbrauch, vergrößerte Wohnfläche und hoher Marktwert. Ein gestalterischer Kontakt zu den Nachbargebäuden blieb, auch dank der schlanken Dämmhülle, wie selbstverständlich erhalten. Bauherr und Mieter sind rundherum glücklich mit dem neuen Gebäude.

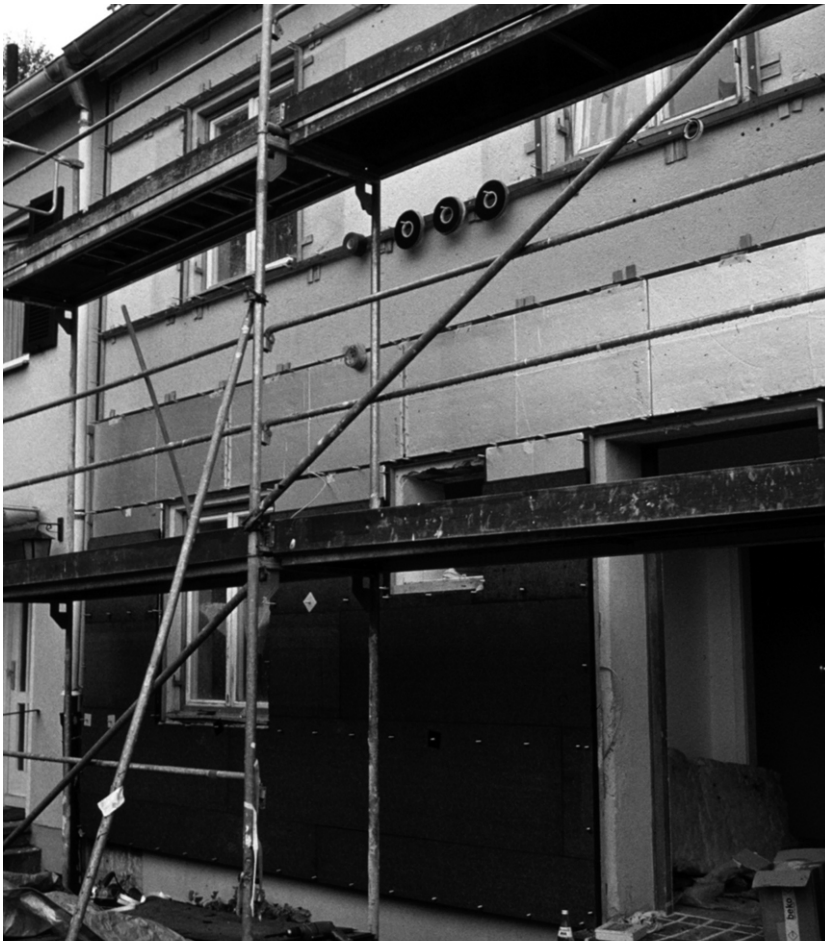
Bild 14: Fassade Nord im Bau

Die entwickelten Lösungen in Aufbau Nord opak und Süd mit integriertem Kollektor zeigen die komplexen Anwendungsmöglichkeiten des Systems auf.

Ein Austausch belüfteter VIP-Elemente bleibt jederzeit möglich. Einfachlösungen zwischen Holzlatten für Dachschrägen und Kellerdecke ermöglichen standardisierte Elementgrößen. Lieferkonditionen und Qualitätssicherung bis zur Baustelle wiesen erhebliche, aber lösbare Defizite auf. Das Einsetzen der ungeschützten VIPs in die jeweilige Unterkonstruktion über umlaufendes Kompriband verlief dagegen völlig problemlos.

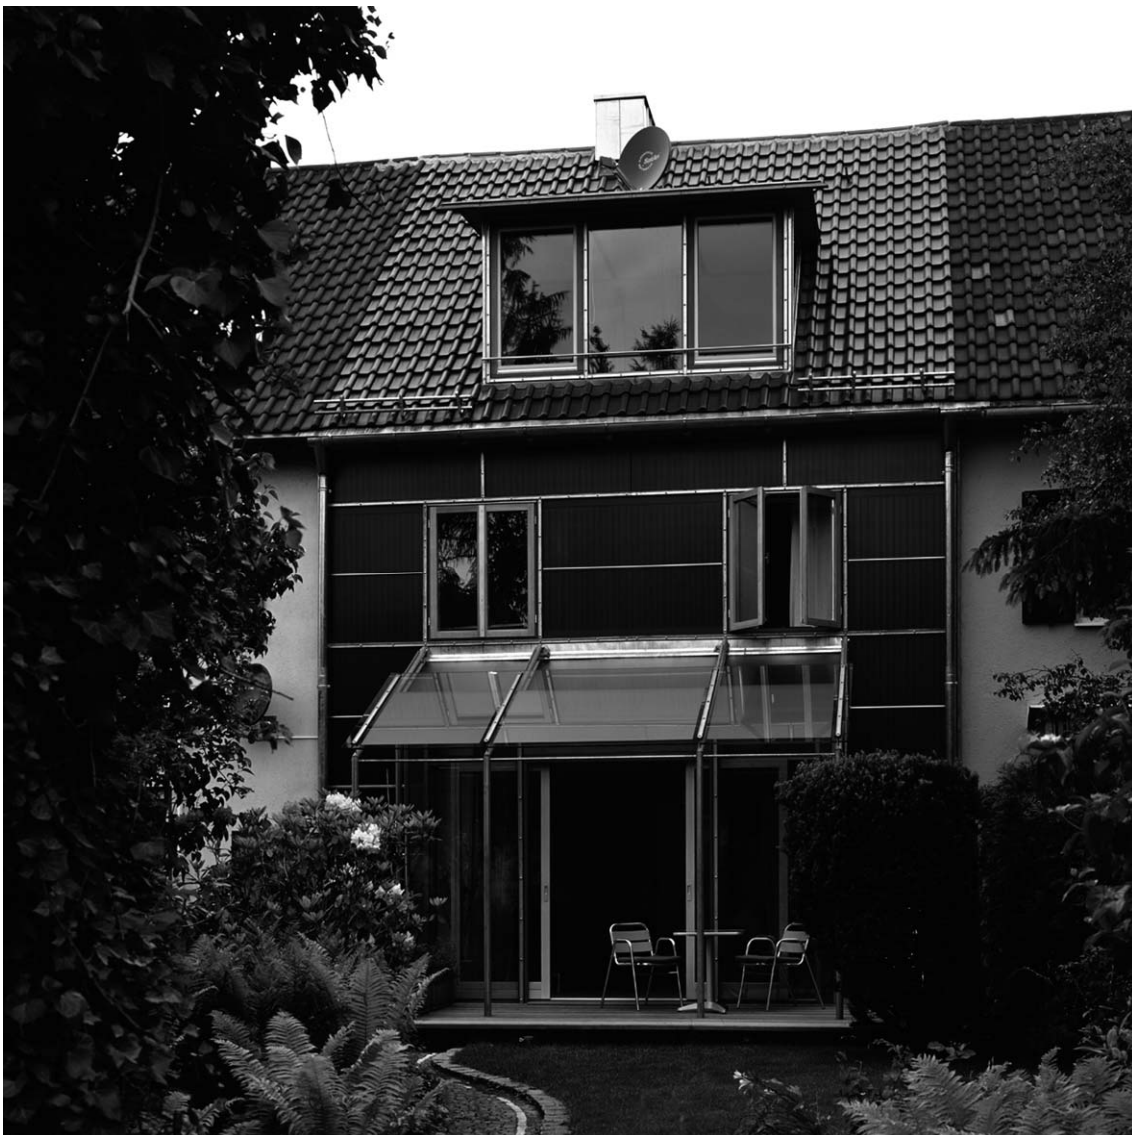
Bild 16: Ansicht Süd neu mit Fassadenkollektor

Fassade Süd: integrierte Solarkollektoren und Sonnenfenster/Terrasse EG.
